# STUDIO SUI DANNI INDOTTI DA MOVIMENTI DI PENDIO SU CHIESE ED EDIFICI STORICI: IL CASO DELLA CHIESA DI SAN NICOLÒ DI CAPODIMONTE IN LIGURIA

Nell'ambito delle attività di un più ampio progetto di ricerca relativo alla tutela e salvaguardia del patrimonio storico- culturale soggetto a fenomeni franosi, la memoria propone un caso studio riferito alla chiesa romanica di S.Nicolò di Capodimonte situata sul promontorio di Portofino (Liguria), complesso inserito nella lista dei monumenti nazionali italiani. Lo studio è stato condotto innanzitutto raccogliendo dati generali (idrogeologici, geotecnici, strutturali, sui danni, ecc.), quindi proseguendo nella loro rielaborazione. Sono state identificate dettagliate sezioni di interesse che sono state utilizzate per effettuare le analisi numeriche FEM, finalizzate a comprendere i fenomeni in atto. Sono state eseguite diverse analisi, sia in condizioni free-field, sia per tenere conto della presenza della struttura, cambiando scenari di pericolosità. Gli andamenti degli spostamenti sotto il piano di fondazione sono stati confrontati con i danni presenti nella chiesa, consentendo la lettura del quadro fessurativo anche in base alla direzione d

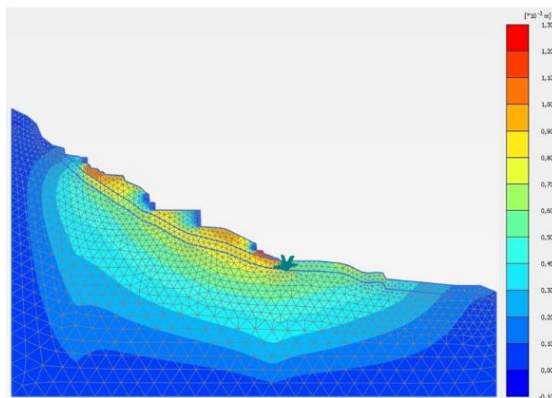
Figura 4 - Spostamenti orizzontali – free field

Si riporta a titolo di esempio in Figura 4 l'andamento degli spostamenti orizzontali per la sezione E, osservando

come la variazione della quota di falda porti a scenari più gravosi nel caso di innalzamento della falda.

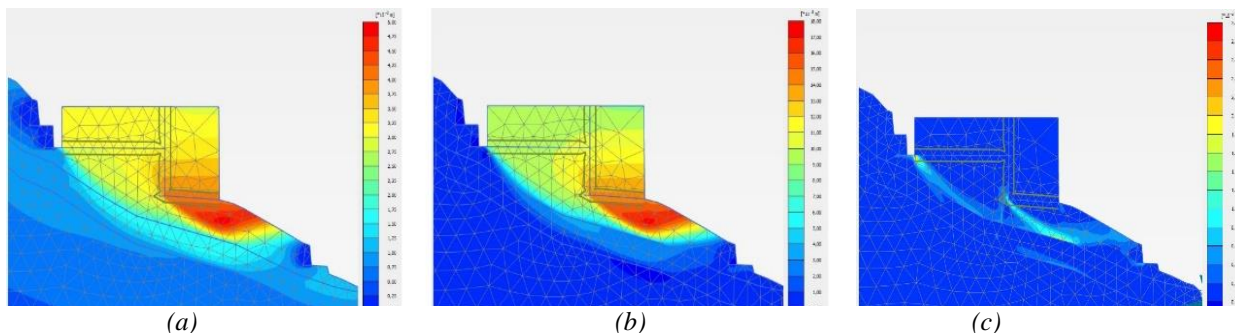
Figura 5 - Spostamenti orizzontali (a) e verticali (b); andamento deformazioni di taglio (c)

Lo spostamento maggiore si concentra sotto la Casa dei Pescatori, condizionando quindi la risposta della Chiesa di S.Nicolò a cui essa è collegata. In Figura 5a-b sono illustrati rispettivamente gli spostamenti verticali e orizzontali della sezione E. L'analisi ha inoltre messo in evidenza come con l'aumentare del numero dei cicli, zone di concentrazione delle deformazioni di taglio presenti nello strato di coltre tendano ad unirsi in un'unica potenziale superficie di rottura (Fig. 5c).

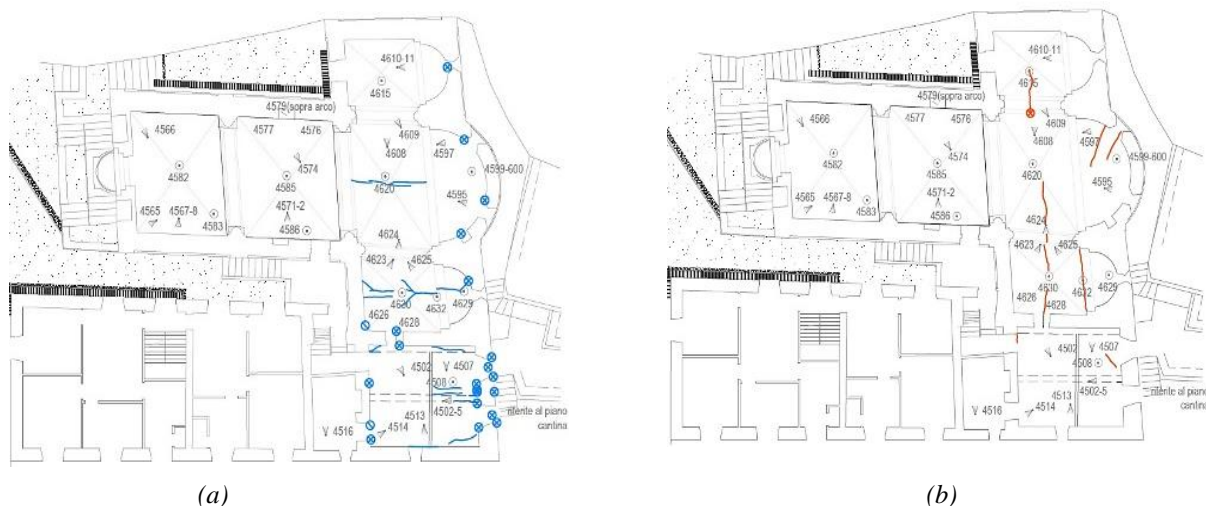
(a) (b)  
Figura 6 - Rilievo del quadro fessurativo nel complesso di San Nicolò

Ottenuti i profili di spostamento al piano di posa delle fondazioni, è stato possibile eseguire un confronto con il quadro fessurativo del complesso di S. Nicolò. Dalla lettura del cedimento al piano di fondazione della Casa dei Pescatori, evidenziato dalle analisi, si può osservare una corrispondenza fra il cedimento relativo alla sezione E e le lesioni individuate; infatti, in corrispondenza del piano terra della Casa dei Pescatori, vi è la presenza di gravi lesioni.

L'effetto di connessione tra i due edifici, che dalle analisi si concretizza nell'effetto di richiamo di una struttura sull'altra, pone in evidenza la criticità di tale porzione del complesso, fatto che è confermato dalla concentrazione dei danni osservati nel transetto lato mare corrispondente alla zona ove si innesta la Casa dei Pescatori (Fig. 6a).

La presenza di altre lesioni con andamento quasi perfettamente perpendicolare (Fig. 6b) rispetto ai dissesti di cui sopra, fa inoltre presupporre la presenza di un fenomeno di cedimento locale dovuto probabilmente a fenomeni di infiltrazione dell'acqua superficiale al di sotto dell'abside della chiesa. Questo aspetto è avvalorato da emergenze idriche dal pavimento, in periodi di pioggia intensa, e dalla presenza di un fossato esterno all'abside nel quale, in occasione di forti piogge, l'acqua tende ad incanalarsi. Il complesso dei risultati ottenuti ha quindi evidenziato una possibile correlazione fra l'apertura delle lesioni e periodi particolarmente piovosi, che necessariamente influenza le oscillazioni del livello di falda e i fenomeni di infiltrazione locale.

Questi risultati sono conformi alle osservazioni reali delle lesioni che infatti appaiono più gravi nel piano seminterrato della Casa dei Pescatori, rispetto invece a quelle della chiesa che, seppur rilevanti, hanno un'apertura generalmente inferiore.

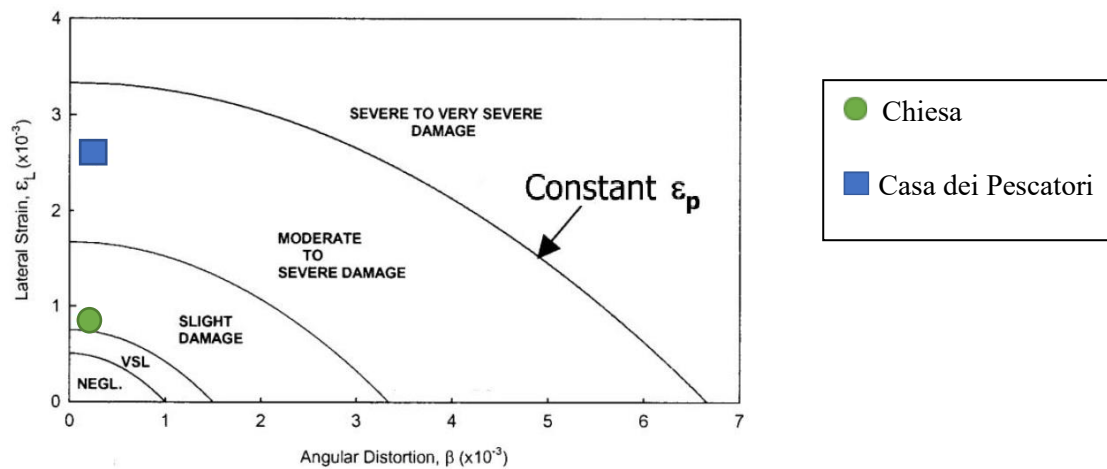
Figura 7 - Abaco per la stima del danno (da Son e Cording, 2005)

I valori di deformazione orizzontale e distorsione angolare sono stati utilizzati per stimare il grado di danno secondo gli approcci suggeriti da Son e Cording (2005) e Schuster et al. (2009); secondo il primo approccio (Fig. 7) il danno risulta da lieve (per la chiesa) a medio (per la Casa dei Pescatori). Analogo risultato si ottiene con il secondo approccio, per il quale l'indice di danneggiamento potenziale DPI è pari rispettivamente a 16 e 52.
