“INNOVATIVE” TECHNIQUES OF STATIC REINFORCEMENT OF MASONRY VAULTS

Massimo Corradi*, Simona G. Lanza **

L'intervento proposto in questo lavoro riguarda il consolidamento della volta sottostante al presbiterio della chiesa Nostra Signora dell'Assunta a Rossiglione (Genova).

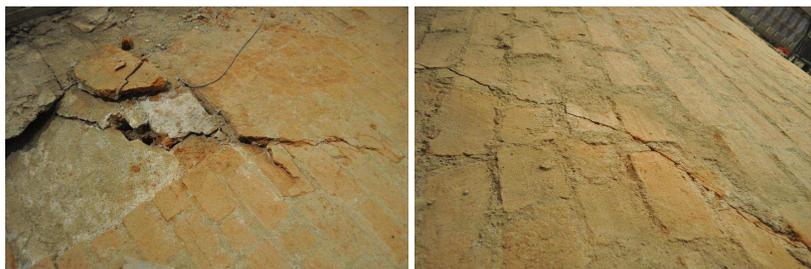
Pertanto, a partire dal 1999 si è operato eseguendo il rilievo geometrico della volta e lo studio del quadro fessurativo presente anche nella chiesa. La struttura voltata in muratura di mattoni, oggetto del presente lavoro, copre una luce di circa sette metri e presenta una tipologia a botte a sezione policentrica con chiusura del padiglione a tre lunette convergenti in chiave al corpo della volta stessa. Questa, negli anni, è stata oggetto di cedimenti differenziali dovuti a cause non note e presenta un quadro fessurativo preoccupante con lesioni diffuse anche in chiave e trasversali all'asse della volta.

La volta esistente è una volta a botte sottile (spessore pari a circa due teste di mattone) a geometria probabilmente semicircolare (ora policentrica per effetto delle sopraggiunte deformazioni) ribassata a 1/5 estradosata parallelamente, probabilmente rinforzata - ma la documentazione storica non ne fa cenno - con un successivo corso di mattoni posti in foglio sull'estradosso della volta stessa e non ammorsati all'esistente per uno spessore complessivo di circa 18÷20 centimetri, legata con malta di calce, che insiste su una pianta rettangolare leggermente irregolare. Inoltre, la volta è delimitata su di un lato da tre lunette dello stesso spessore, convergenti in chiave al corpo principale della volta, e realizzate con la stessa tecnica costruttiva. La volta soggetta all'azione di carichi permanenti considerevoli (l'altare maggiore pesa come detto circa 16 tonnellate) ha denunciato nel tempo, anche per effetto di azioni esterne legate a fenomeni probabilmente anche sismici, un quadro deformativo (con un abbassamento in chiave massimo di 13 cm) e fessurativo importante con la presenza di lesioni diffuse (in chiave e alle reni) all'intradosso e all'estradosso. Tale situazione, come detto, ha consigliato alla fine degli anni novanta del XX secolo la messa in opera di un complesso sistema di puntellamento per garantire l'uso del presbiterio e la continuità delle funzioni religiose all'interno della chiesa. Il sistema di puntelli doveva inoltre garantire un adeguato sostegno al “pesante” altare seicentesco (1691).

Fig. 2 Lesioni sulla volta.

Il criterio che è stato utilizzato in sede di intervento di consolidamento statico ha privilegiato un intervento di rinforzo strutturale al fine di garantire la messa in sicurezza delle strutture della volta sottostante il presbiterio attraverso il completamento delle lacune murarie, la ‘sutura’ delle lesioni ivi esistenti, la messa in opera di strutture di rinforzo della volta stessa, la messa in opera di un solaio leggero in acciaio zincato, a sostegno del sovrastante piano di calpestio. Tali interventi, fondati sui principi di reversibilità e compatibilità con la struttura esistente, hanno privilegiato la de-costruzione e ricostruzione di eventuali parti dell’apparecchio murario lesionato, nelle porzioni compromesse dal punto di vista statico, secondo canoni costruttivi coerenti con l’esistente, l’impiego di materiali compatibili, reversibili e non invasivi, apparecchi murari di consolidamento coerenti con quelli esistenti, utilizzando gli stessi elementi laterizi e/o lapidei e il rifacimento delle malte di allettamento della muratura con malte di calce; la messa in opera di presidi statici per prevenire eventuali dissesti per azioni esterne (in particolare l’azione sismica) mediante catene di ferro, con piastre di ancoraggio, chiavarde e/o bolzoni a salvaguardia degli elementi murari in precarie condizioni di equilibrio statico; il rinforzo della volta stessa realizzato con archi murari all’intradosso della volta, aventi la stessa geometria, poggianti su pilastri in muratura laterizia con malta di calce; la messa in opera di un solaio di acciaio zincato a traliccio, semplicemente appoggiato alle strutture esistenti, e a un sistema di ‘muricci’ realizzati in corrispondenza dei nuovi archi murari di sostegno per sostenere le sovrastanti strutture orizzontali; un solaio a traliccio di acciaio zincato messo in opera per mezzo di bullonature che garantiscono un suo eventuale smontaggio, ove ritenuto necessario. Tali interventi sono stati progettati per garantire la salvaguardia del bene nel tempo e realizzati secondo le norme del buon costruire, la consapevolezza dell’antico costruttore e le regole dell’arte, privilegiando in questo modo la sicurezza in sede di esercizio, la durata e la reversibilità dei nuovi interventi strutturali che comunque non devono essere invasivi e generare stati di sollecitazione in grado di aumentare il cimento statico delle strutture esistenti, in conformità al comportamento meccanico e resistente delle strutture come riscontrato nelle analisi svolte in sede di progettazione dell’intervento di consolidamento.

La tecnica di rinforzo della volta ha previsto l’impiego di materiali compatibili con quelli esistenti; in particolare si è provveduto alla ricucitura delle lesioni con malta di calce iniettata in pressione, al completamento delle lacune murarie con gli stessi materiali recuperati in loco o con materiali similari che garantiscono lo stesso comportamento strutturale. Per aumentare la capacità portante della volta in muratura esistente si è operato invece introducendo un sistema di quattro sotto-archi, in muratura di mattoni, a sostegno della volta in muratura esistente. Tali archi sono stati posti a interassi costanti e pari a 1,20 m, due dei quali in corrispondenza della posizione dell’altare seicentesco; la volta è stata collegata alle nuove strutture ad arco mediante un riempimento in mattoni e malta di calce e poi messa in forza con cunei di legno in modo da formare un sistema strutturale collaborante in grado di sostenere il pesante altare. Al fine del dimensionamento delle nuove strutture è stata svolta un’analisi statica che riprende la teoria sviluppata da Jacques Heyman (1925 -) nei suoi scritti sugli archi in muratura [Heyman 1982; 1995] e in seguito sviluppata, tra gli altri, da Corradi *et alii* [Corradi, Foce, Sinopoli 1997].

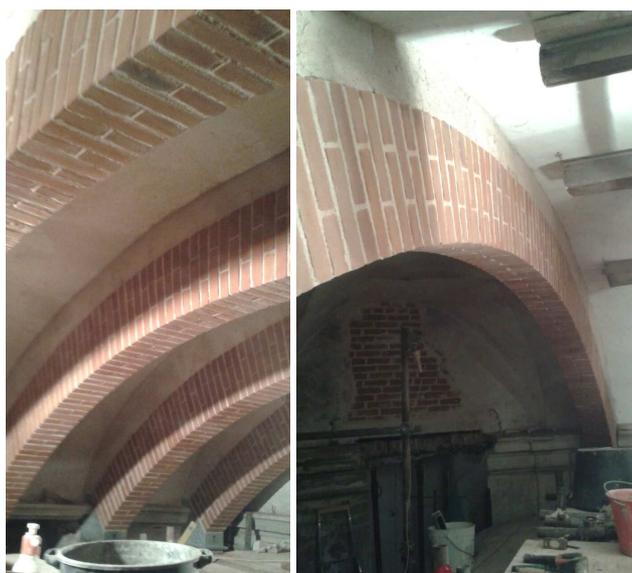
Fig. 3 Archi murari: sistema strutturale collaborante e di sostegno della volta esistente.

Il sistema di archi murari in numero di quattro è costituito da archi in muratura larghi 25 cm e a tre teste di spessore pari a 38 cm disposti su pilastri in muratura, aventi le stesse dimensioni; alla sommità dei pilastri sono stati posti dei

conci di imposta in materiale lapideo, calcari compatti, con geometria assegnata, e dotati di tirante in acciaio ancorato ai supporti lapidei di appoggio degli archi con piastre di ancoraggio bullonate agli stessi nei quali sono state inserite le catene in ferro in modo da realizzare una struttura a spinta eliminata e non gravare quindi sulle pareti perimetrali di sostegno della volta esistente. I carichi verticali così ottenuti sono trasmessi in fondazione, a suo tempo realizzata, in un intervento precedente a questo, con una struttura a trave rovescia in cemento armato su micropali. Gli archi semicircolari estradosati parallelamente riprendono la geometria della volta e hanno una luce di 6,10 m con una monta di 1,25 m e ribassamento a 1/5; il raggio di estradosso (R) è pari a 4,72 m, quello di intradosso (r) è pari a 4,34 m e il rapporto $K = R/r$ è pari a $K = 1,09$. Gli archi hanno geometria regolare e per garantire una continuità di appoggio della sovrastante volta a botte sono stati sovra caricati da una muratura in mattoni pieni messa in forza con la volta esistente per mezzo di cunei di legno forte ben stagionato, al fine di evitare fenomeni di abbassamento della struttura esistente all'atto della messa in opera della pavimentazione sovrastante e dell'altare.

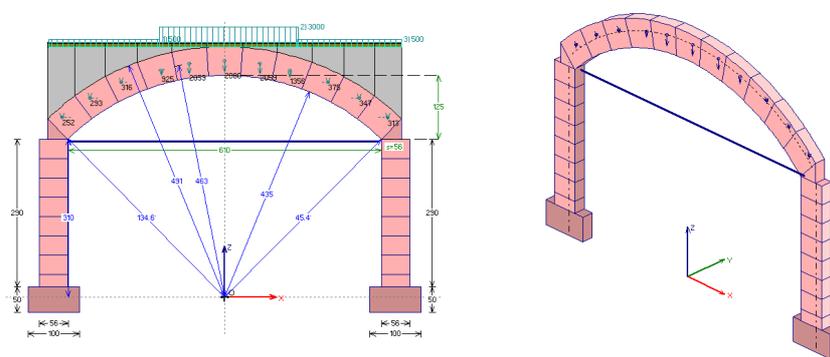
Il calcolo della struttura ha previsto l'analisi del comportamento globale delle strutture murarie attraverso l'uso di idonei software di calcolo: si è eseguita una analisi dell'azione sismica e del comportamento resistente delle nuove strutture murarie ad arco, si è analizzata la possibilità di formazione di meccanismi di collasso per effetto dell'azione combinata dei carichi verticali e di quelli orizzontali, si è proceduto alle verifiche di resistenza e stabilità del sistema costruttivo costituito dalle nuove strutture ad arco e dalla volta esistente collaborante.

Fig. 4 Geometria del modello di calcolo.

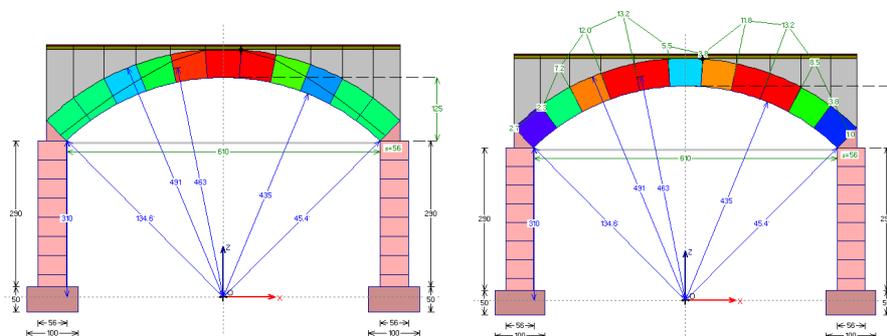
Per quanto riguarda le verifiche locali sulla volta in muratura si è proceduto all'esame del comportamento strutturale in presenza e in assenza di ammassatura delle murature trasversali per mezzo di programmi di calcolo, utilizzati anche per le verifiche di resistenza delle nuove strutture ad arco in muratura. Nel caso in questione, in ottemperanza al recente D.P.C.M. del 9 febbraio 2011 “Valutazione e riduzione del rischio sismico del patrimonio culturale con riferimento alle Norme tecniche per le costruzioni di cui al decreto del Ministero delle infrastrutture e dei trasporti del 14 gennaio 2008” (GU n. 47 del 26-2-2011 - Suppl. Ordinario n.54) e in accordo con il D.M. del 14 gennaio 2008 “Norme Tecniche per le Costruzioni” (N.T.C.) e la relativa Circolare applicativa del 2 febbraio 2009 n. 617, si è eseguita l'analisi del comportamento strutturale della volta esistente attraverso lo sviluppo di modelli locali estesi all'intera struttura significativa dal punto di vista del comportamento resistente e dell'eventuale comportamento a collasso, e si è preso atto che la struttura esistente non è più in grado di svolgere il suo compito strutturale se non con l'ausilio di interventi locali di rinforzo.

Fig. 5 Curva delle pressioni e angoli di scorrimento.

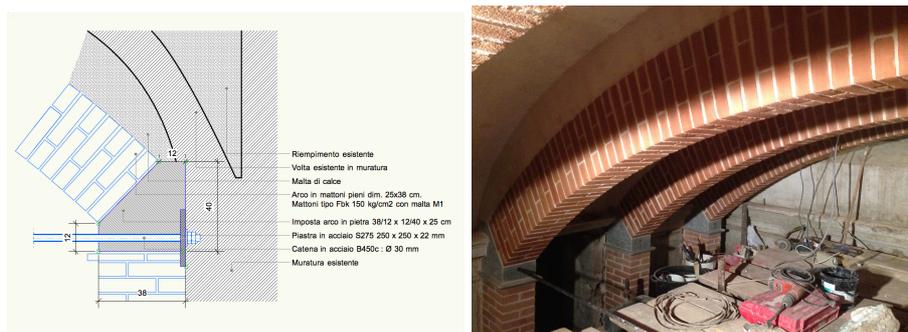
Fig. 9 Schema dell'ancoraggio delle catene.
