Restauro dell'architettura
Per un progetto di qualità

3. Conoscenza per il progetto

Anna Boato, Chiara Calderini, Chiara Ferrero

Archeologia dell'architettura e diagnosi del dissesto per una conoscenza integrata: il caso del Castello Doria-Malaspina di Calice al Cornoviglio (SP)

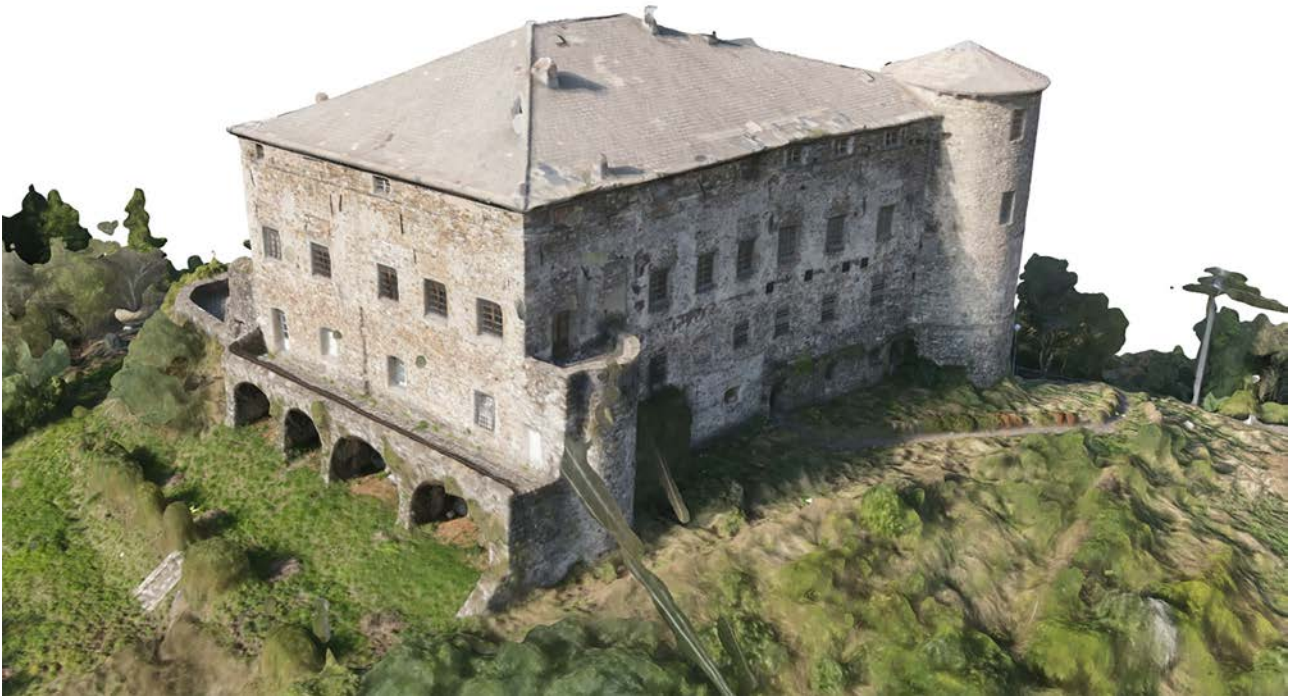
Fig. 1. Calice al Cornoviglio (SP), Castello Doria-Malaspina. Vista prospettica (Reality Capture s.r.l.s., novembre 2021).

Il Castello Doria Malaspina è un imponente edificio a pianta trapezoidale con, al vertice, una massiccia torre circolare, situato su una emergenza rocciosa nella valle dell'Usurana (Liguria orientale), zona a significativo rischio sismico (*Fig. 1*).

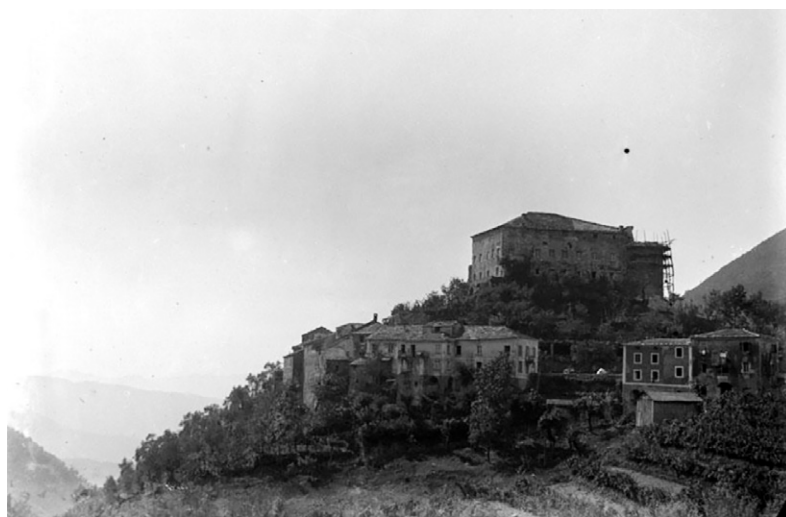
Fig. 3. La torre in fase di ricostruzione dopo il terremoto del 1920 (Archivio storico fotografico digitale Raffaelli di Bagnone, <<https://archiviofotografico/archiwebmassacarrara.com>> [14/11/2023]). Si tratta di un evento finora non indagato, che ha causato importanti danni all'intera struttura e ha comportato non solo la parziale ricostruzione della torre, ma anche risarcimenti e consolidamenti di cui è importante conoscere la storia.

Liguria, e da alcune fotografie⁷. Tra gli altri si annoverano la ricostruzione della torre parzialmente crollata a seguito del terremoto (*Fig. 3*) e vari consolidamenti eseguiti in tale occasione, ma anche puntuali interventi a carattere strutturale eseguiti in più riprese in varie zone dell'edificio.

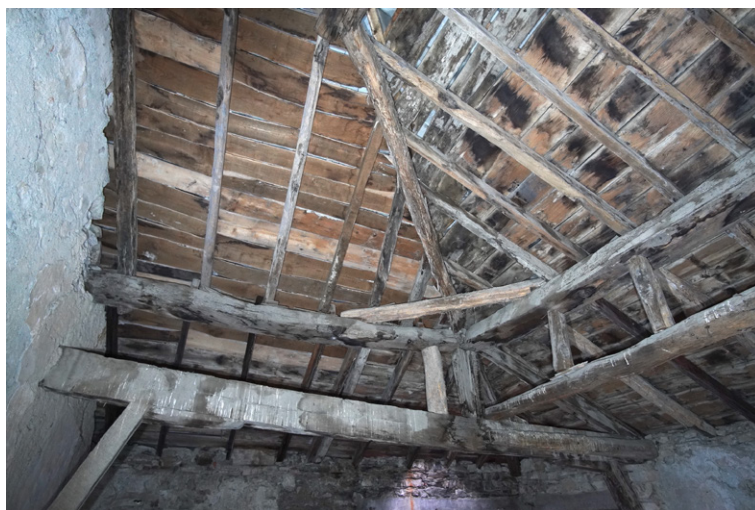
Fig. 5. Complessità delle strutture di copertura del Castello, frutto dei molteplici dissesti ed interventi di ripristino subiti nel tempo (foto C. Ferrero 2023). La copertura ha localmente perso la logica strutturale originaria.

Un terzo punto, infine, concerne le scelte di progetto inerenti alle strutture di copertura, che dovranno essere assunte a valle delle analisi conoscitive. Il tetto, la cui concezione originaria risale forse all'ultima grande ristrutturazione databile agli inizi del XVII secolo, è chiaramente il frutto di numerosi interventi di riparazione, smontaggio e rimontaggio, affiancamento o sostituzione di parti, talvolta con soluzioni tanto sorprendenti quanto azzardate (*Fig. 5*). Una sua datazione non può che appoggiarsi a osservazioni stratigrafiche e a indagini dendrocronologiche estensive che non è stato possibile eseguire per motivi logistici (assenza di ponteggi) e di costo. Dal punto di vista strutturale, gli innumerevoli interventi eseguiti hanno portato a una notevole caoticità e alla perdita di una logica unitaria. Questo rappresenta un elemento di vulnerabilità intrinseca della struttura e rende particolarmente difficile la valutazione della sua sicurezza. Oltre a ciò, l'esame autoptico e le indagini resistografiche condotte a campione sulle parti raggiungibili hanno mostrato che lo stato di conservazione degli elementi portanti è spesso fortemente carente.
