Nora, Quartiere Occidentale: campagne 2017-2019 nell'Area C2

Silvia Pallecchi

This paper presents the preliminary results of the archaeological research 2017/2019 carried out by the University of Genova in Nora (Pula, CA), in the Western Quarter, Area C.

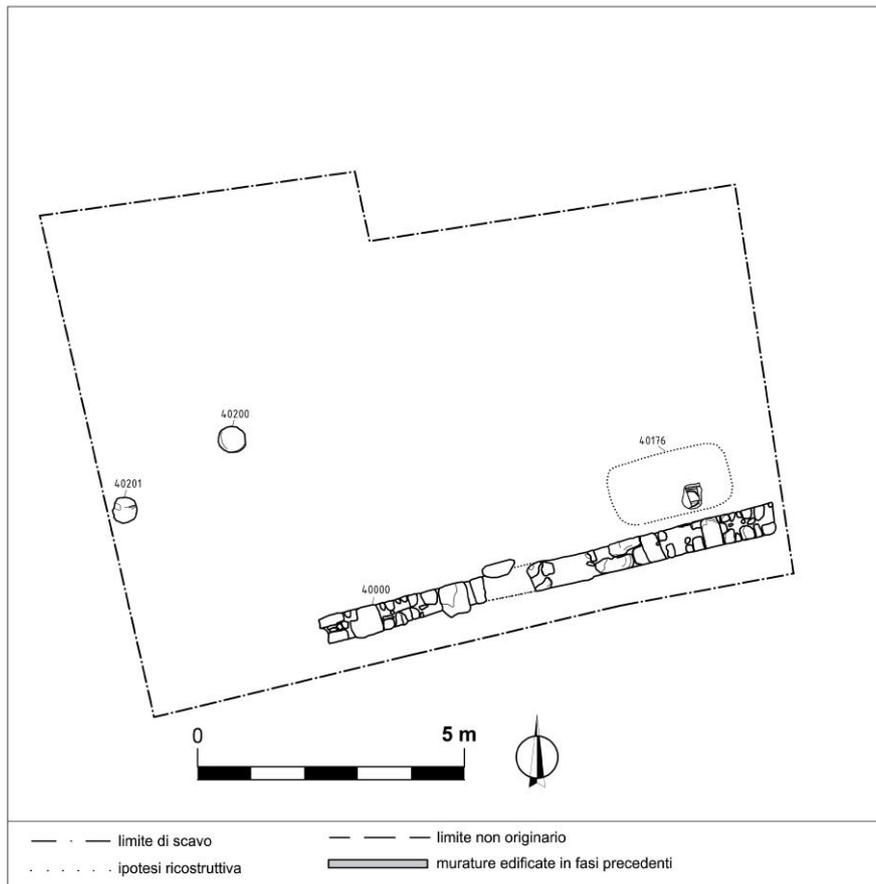
Fig. 2. Area C2: planimetria complessiva dei resti riferibili alla fase 1. Si riferiscono a questa fase i rocchi di due colonne, che potrebbero conservarsi in situ, e quelli di un vano ipogeo, forse interpretabile come una cisterna. L'ingombro del vano ipogeo, in basso a destra nell'immagine, è stimato sulla base delle misure approssimative che è stato possibile rilevare dall'esterno. Elaborazione: E. Santoro.

FASE 1 (ante IV sec. d.C.; fig. 2)

Le tracce più antiche riconosciute nell'area sono costituite da due rocchi di colonna in arenite (**40200**, **40201**), le cui creste emergono dalle stratificazioni relative alle fasi posteriori e che potrebbero conservarsi *in situ*. Si inquadra forse in questa fase anche l'allestimento e l'uso di un grande muro in pietra, che corre in dire-

zione Est-Ovest nell'area meridionale del saggio (40000). Il muro è costruito con conci di calcare, andesite e arenite spaccati o sbozzati, disposti in corsi irregolari e sfalsati e intervallati da blocchi squadrati, di dimensioni maggiori, che irrobustiscono la struttura³.

A questa fase si riferisce forse anche l'uso di un vano ipogeo (40176), posto nella parte sud-orientale del saggio di scavo, accessibile tramite un pozzetto verticale in muratura. Il vano presenta una pianta allungata in direzione Est-Ovest, è caratterizzato da pareti rettilinee, incurvate sui due lati brevi ed è dotato di copertura a doppio spiovente, realizzata con grosse lastre di pietra. Sulla copertura sembrano aprirsi due cavità a pianta circolare, sigillate in antico⁴. L'attuale pozzo di accesso, realizzato in muratura, ha invece un profilo quadrangolare. Il vano, nel quale sembra possibile riconoscere una cisterna, fu parzialmente riempito e poi chiuso, con il posizionamento di una pietra calcarea⁵. Le dimensioni attuali dell'apertura del pozzo di attingimento non hanno consentito di accedere alla cavità che è stata, al momento, ispezionata solo attraverso l'acquisizione di immagini fotografiche e video (fig. 3)⁶.

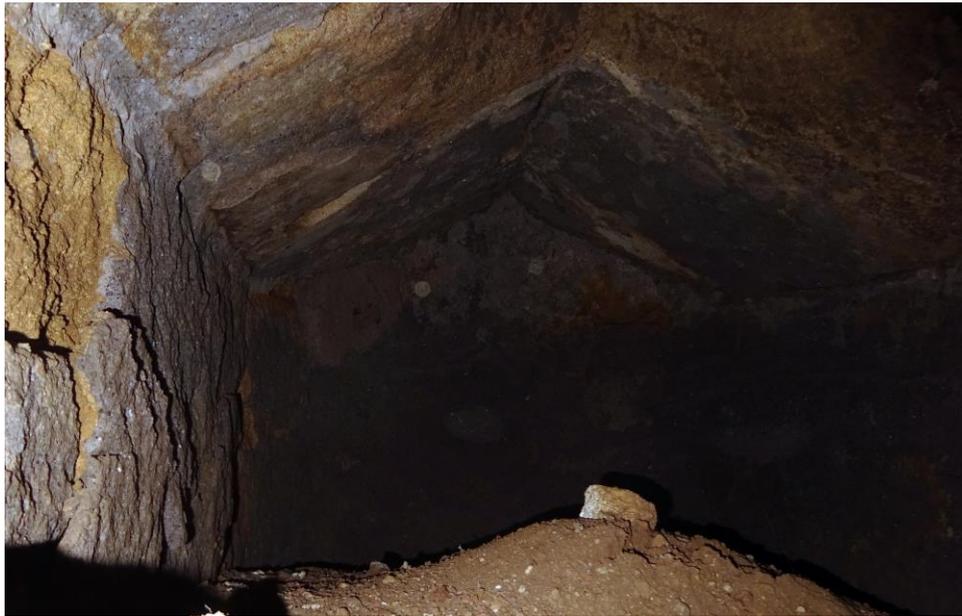
Fig. 3. Area C2, vano 4. Vista dell'interno dell'ambiente ipogeo, in una ripresa fotografica effettuata dal pozzetto di accesso. Le misure del vano, rilevate dall'esterno, sembrano essere 2 x 1.5 metri circa. Sul fondo dell'immagine è visibile la parete Ovest. Per il posizionamento del contesto nell'ambito dell'Area C2, cfr. fig. 2.

⁴ Non è ancora stato possibile accedere all'interno del vano, ma le sue misure, rilevate dall'esterno, sembrano essere di circa 2 x 1,5 metri.

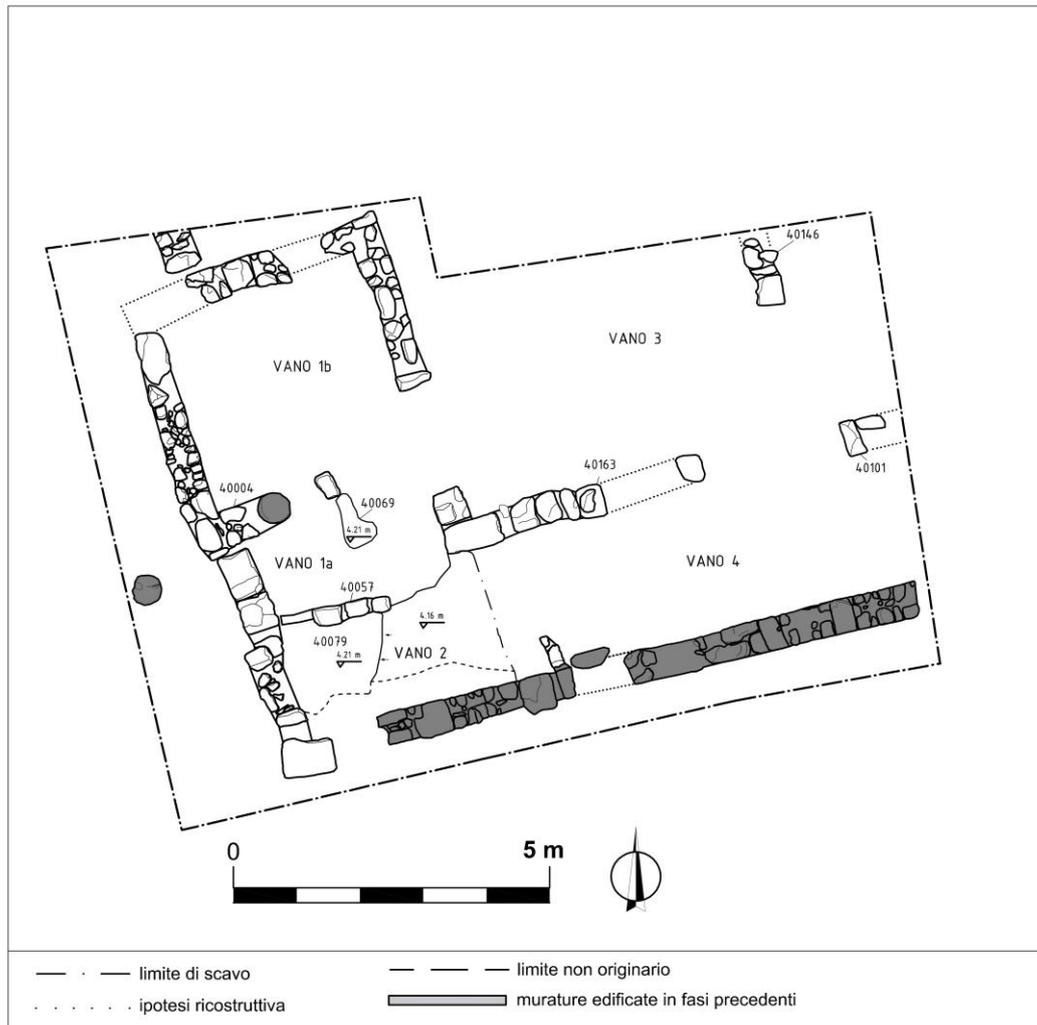
Fig. 4. Area C2: planimetria complessiva dei resti riferibili alla fase 2. Si inquadrano in questa fase i resti di un complesso edilizio piuttosto articolato, all'interno del quale si riconoscono 4 distinti vani. Elaborazione: E. Santoro.

FASE 2 (IV - prima metà V secolo d.C.) (fig. 4)

All'interno della struttura si riconoscono i resti di quattro distinti vani. I primi due (vano 1 e vano 2) sono posti al livello inferiore, nella parte occidentale del saggio di scavo e fanno chiaramente riferimento ad un'unica unità edilizia. Sono, infatti, separati solo da un sottile tramezzo realizzato con l'impiego di alcuni blocchi di pietra di riuso, legati da malta di argilla, e da un breve tratto di muratura in argilla cruda (**40057**), e comunicano tramite un varco risparmiato nella parte Nord-Est del tramezzo (fig. 5). Del vano 2 le indagini hanno consentito di portare alla luce tratti della pavimentazione (**40079**), realizzata in terra battuta e allestita al di sopra di uno strato friabile, forse posto a livellamento dell'area. Il vano è delimitato, a Sud, dal muro **40000**, edificato nella fase precedente, che risparmia, presso la sua estremità occidentale, un'apertura dell'ampiezza di circa 70 cm, verosimilmente utilizzata come varco di passaggio verso le zone poste più a Sud.

Il vano 1, posto immediatamente a Nord del precedente, sembra scandito in due parti (1a e 1b) da un allineamento costituito da un rocchio di colonna di reimpiego e da uno strato di terra e frammenti di materiali edilizi (**40004**) che marca, forse, la presenza di un divisorio in terra o in legno. Lo spazio risultante all'interno del piccolo vano 1a appare simmetrico per forma, dimensioni e orientamento al vano 2 e, come quello, era dotato di una pavimentazione in terra battuta, di cui si conserva un lacerto (**40069**). Il vano 1b appare, invece, di dimensioni maggiori, e sembra aprirsi verso il vano 3 e verso uno spazio posto più a Nord; le indagini al suo interno non hanno ancora raggiunto i piani di calpestio riferibili a questa fase.

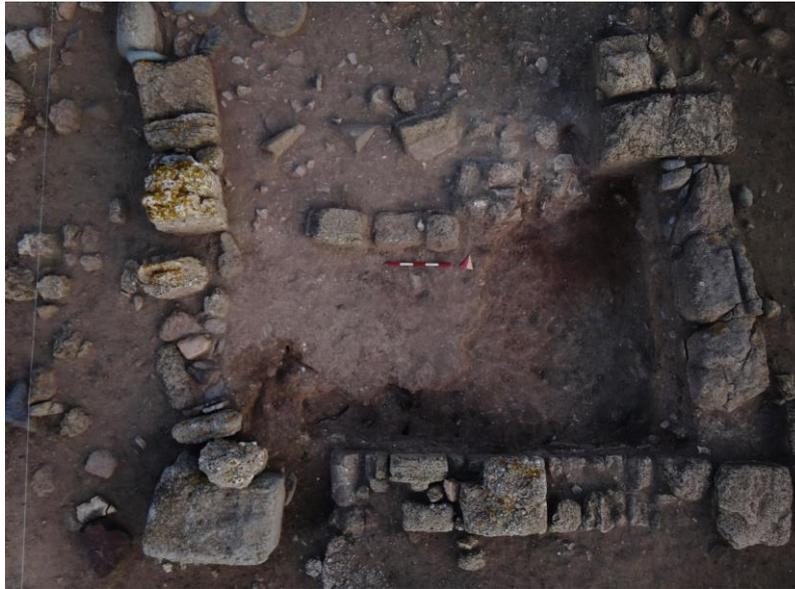
Fig. 5. Area C2, vano 2. In alto, i resti del tramezzo 40057, che separa i vani 1 e 2. Per il posizionamento del contesto nell'ambito dell'Area C2, cfr. fig. 4.

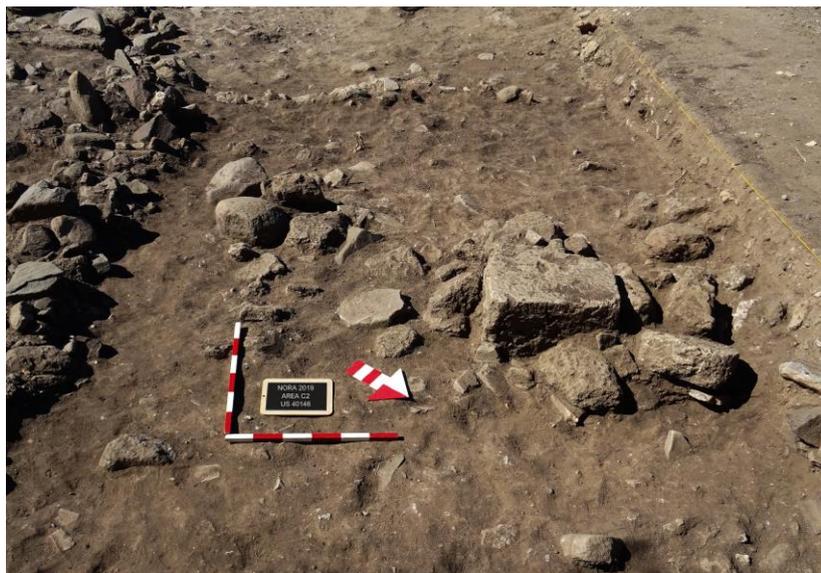
Fig. 6. Area C2, vano 3. Al centro, i resti della struttura 40146. Per il posizionamento del contesto nell'ambito dell'Area C2, cfr. fig. 4.

A Nord del vano 4 è presente uno spazio (vano 3) i cui limiti e la cui geometria non sono al momento chiari, ma del cui allestimento potrebbe far parte la struttura **40146** (fig. 6).

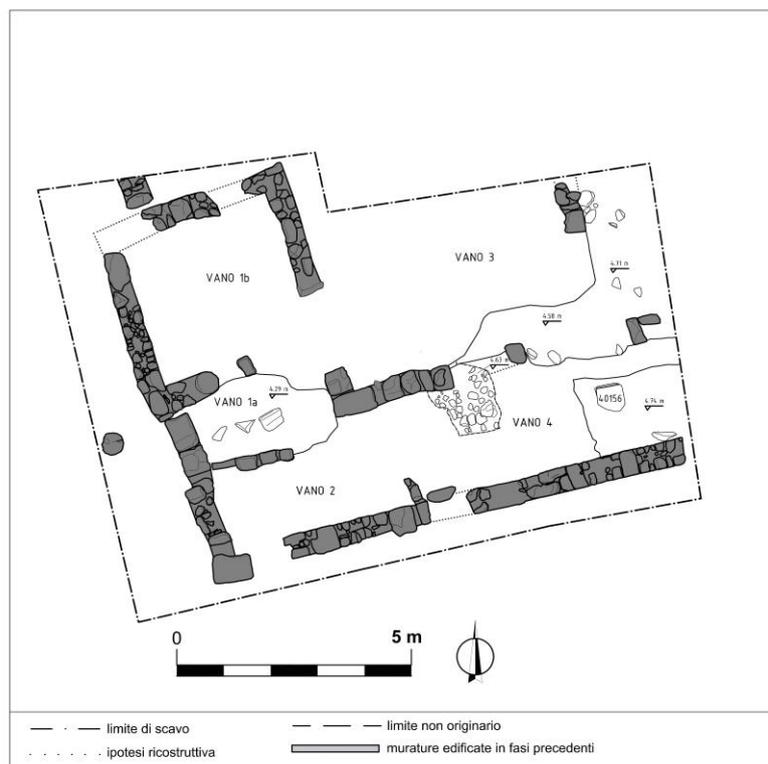
Fig. 7. Area C2: planimetria complessiva dei resti riferibili alla fase 3. Si riferisce a questa fase una serie di strati di crollo delle strutture edificate nella fase precedente, inframezzati a tracce più o meno evidenti di spoliazione delle strutture e delle macerie e a strati di scarico di rifiuti domestici, che testimoniano la continuità di frequentazione dell'area. Elaborazione: E. Santoro.

FASE 3 (*fine V – inizio VI secolo d.C.*) (fig. 7)

La struttura attraversa una fase di abbandono, durante la quale nell'area dei vani 1a, 3 e 4 si accumulano alcuni strati di terra grigia, ricchi di frammenti di materiali edilizi, che sembrano riferibili a eventi di crollo dilazionato nel tempo delle strutture.

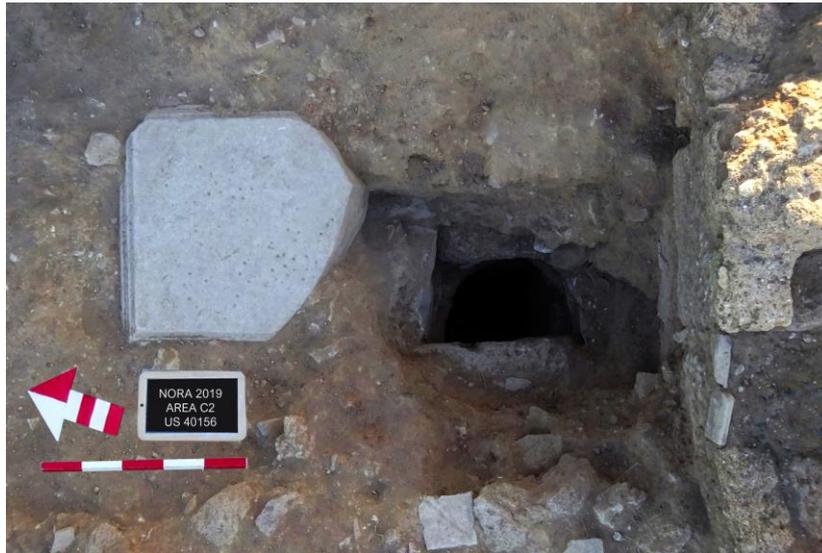
Fig. 8. Area C2, vano 4. Al centro, il grande blocco in marmo crollato o scaricato nella parte orientale del vano 4. Per il posizionamento del contesto nell'ambito dell'Area C2, cfr. fig. 7.

È, forse, in questo stesso momento che, nella parte orientale del vano 4, crolla (o viene scaricato) un grande frammento di blocco di marmo bianco (40156), che rimane *in situ* al termine della campagna 2019 (fig. 8). Il blocco, che presenta modanature su tre lati, è probabilmente da identificare come un elemento architettonico. È possibile che la presenza di questo elemento, come anche il rinvenimento, nell'area, di numerosi altri frammenti di marmo, generalmente di dimensioni contenute, riconducibili a manufatti di tipo differente, possa suggerire l'esistenza, in zona, di una calcara. Un caso simile è già attestato a Nora, nell'area del Foro, dove in questo senso viene interpretato un accumulo di elementi marmorei, depositato in un periodo posteriore al 450 in un tratto del portico occidentale⁷.

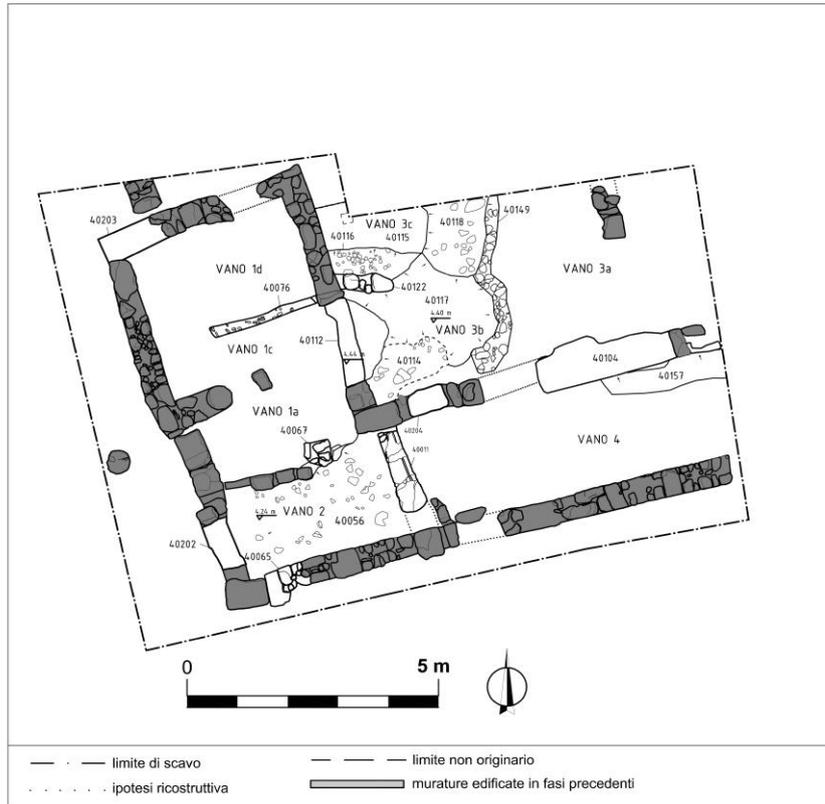
Fig. 9. Area C2: planimetria complessiva dei resti riferibili alla fase 4. Si riferisce a questa fase una serie di interventi edilizi volti alla ristrutturazione dell'antico complesso edilizio, i cui spazi vengono suddivisi in ambienti più piccoli, che sembrano individuare unità indipendenti. Si notino, in alto a sinistra, i vani 1c e 1d, ricavati tramite l'edificazione del tramezzo 40076 all'interno del più antico vano 1b. Elaborazione: E. Santoro.

FASE 4 (VI secolo d.C.) (fig. 9)

L'area viene interessata da importanti operazioni di riorganizzazione, che si impostano direttamente sui resti strutturali delle fasi precedenti o, talvolta, sui loro crolli. Queste operazioni sembrano suddividere il complesso in unità indipendenti, di dimensioni ridotte e rispecchiano, probabilmente, una marcata trasformazione nelle modalità di utilizzo dell'area.

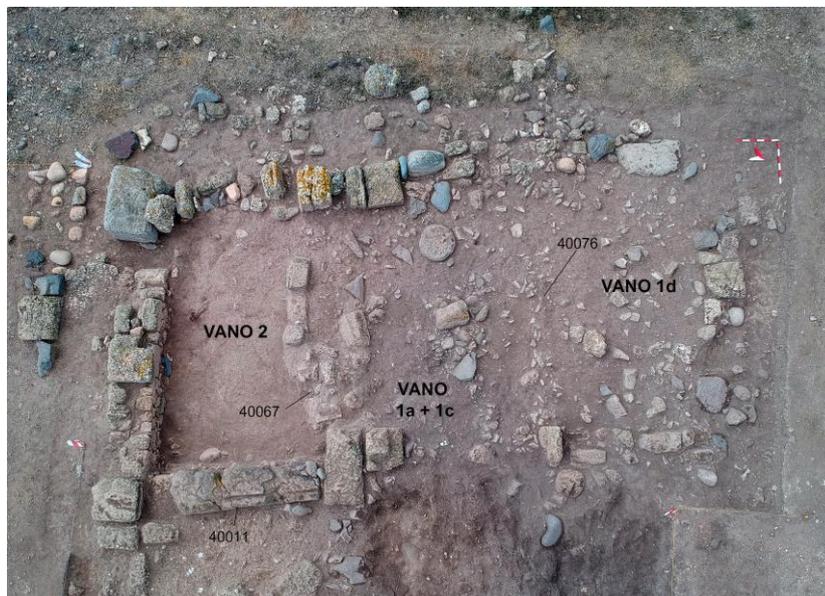
Fig. 10. Area C2: vista dall'alto sui vani 1 e 2. Al centro dell'immagine, si notano i resti delle le strutture 40067 e 40076; in basso, a sinistra, è visibile la struttura 40011. Per il posizionamento dei vani nell'ambito dell'Area C2, cfr. fig. 9.

Tramite l'edificazione del muro **40011**, l'ambiente 2 viene chiuso anche ad Est (fig. 10). **40011** è costituito da due grandi pietre, originariamente squadrate, che conservano, sulla superficie superiore, le scanalature tipiche dei sistemi di chiusura delle botteghe; per il loro stato di frammentarietà sembra che, in questa posizione, le pietre siano reimpiegate. Al di sopra di **40011** è verosimile che si impostasse un muro in terra cruda, di cui potrebbe rappresentare una traccia lo strato **40054**, costituito da terra di colore rosa acceso, crollato verso Ovest nella fase successiva⁹.

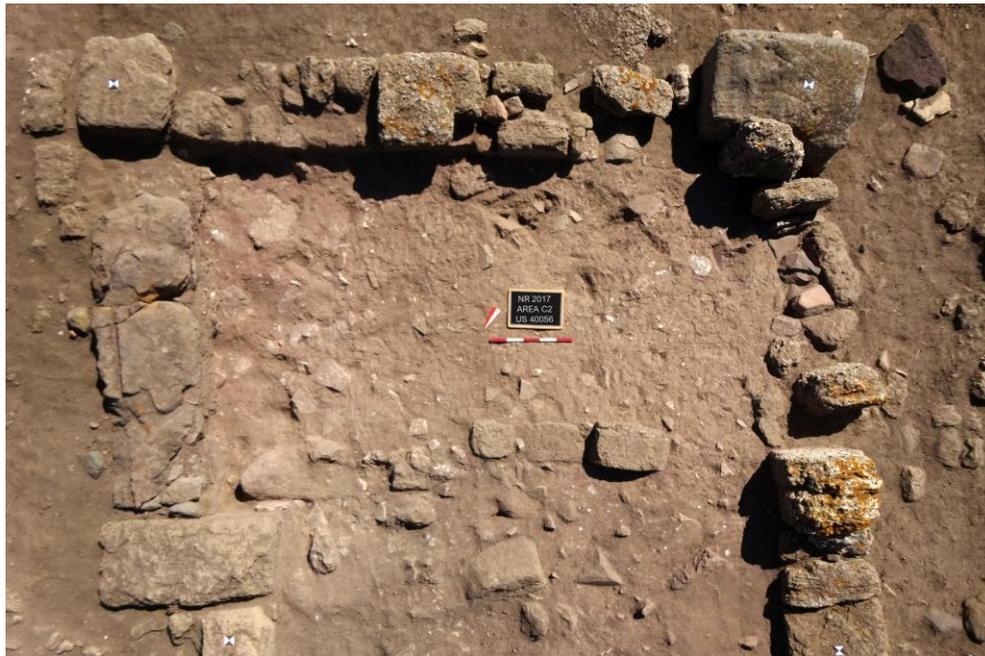
Fig. 11. Area C2, vano 2. Resti della pavimentazione in terra battuta 40056; sulla sua superficie si nota la presenza di frammenti di laterizi da copertura e di pietre disposte di piatto. Per il posizionamento della struttura nell'ambito dell'Area C2, cfr. fig. 9.

Con lo stesso materiale, all'interno del vano 2 si realizza una nuova pavimentazione in terra battuta, rinforzata in superficie tramite l'inserimento di alcuni frammenti di laterizi da copertura e di alcune piccole pietre, disposti di piatto, ad intervalli irregolari, a realizzare una superficie piana e compatta (**40056**; fig. 11). È possibi-

le che il colore di questo sedimento sia dovuto ad una forte termo-trasformazione; il fatto che, nell'area, non si riscontrino altri segni di esposizione al calore lascia ipotizzare che queste terre siano state prelevate altrove, forse in virtù delle caratteristiche funzionali (e, magari, estetiche) loro conferite dalla termo-trasformazione.

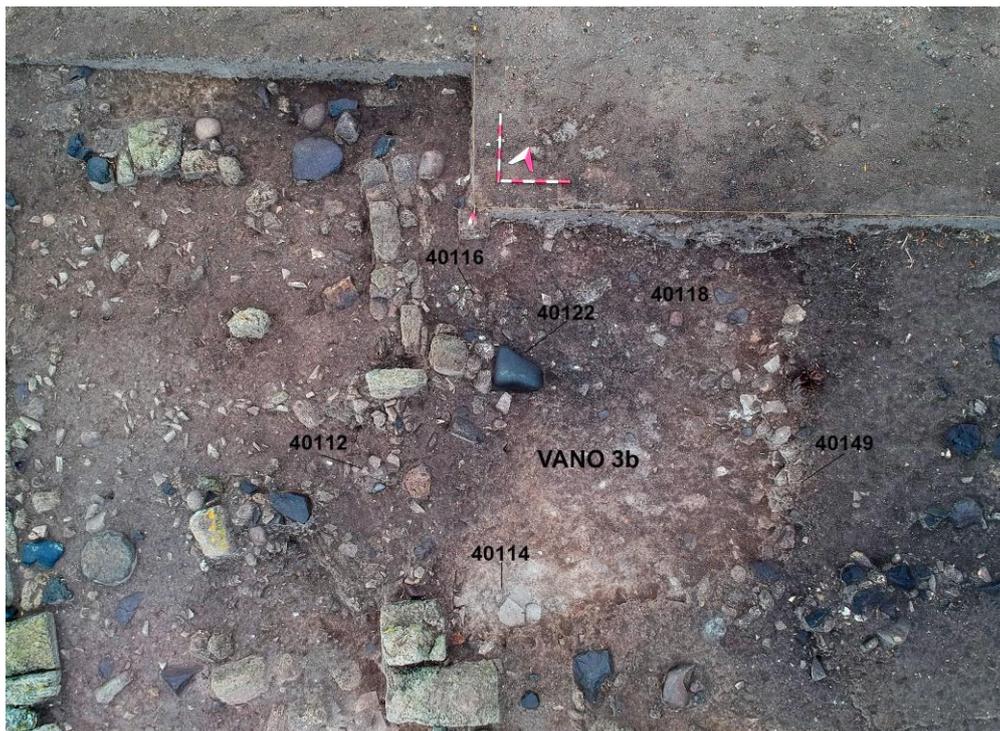
Fig. 12. Area C2: vista dall'alto sul vano 3b. Si notano i resti dei muri 40112, 40122 e 40149 e alcuni lacerti di pavimentazione in terra battuta (40114, 40116, 40118). Per il posizionamento del vano nell'ambito dell'Area C2, cfr. fig. 9.

All'interno dei vani 3b e 3c, che risultano comunicanti, viene allestita una rozza pavimentazione in terra battuta, rinforzata con l'inserimento, in superficie, di piccole pietre e frammenti di laterizi da copertura, posti di piatto. Il pavimento è realizzato con un impasto di terra argillosa, mista ad abbondante sabbia gialla. Di questa superficie, che presenta forti tracce di usura soprattutto nella parte centrale, si conservano alcuni lacerti (40114, 40115, 40116, 40117, 40118), le cui caratteristiche e la cui posizione stratigrafica testimoniano chiaramente una serie di riallestimenti o, forse, di operazioni di ripristino parziale succedutisi nel tempo (fig. 12). Il vano 3c prosegue a Nord oltre i limiti di scavo.

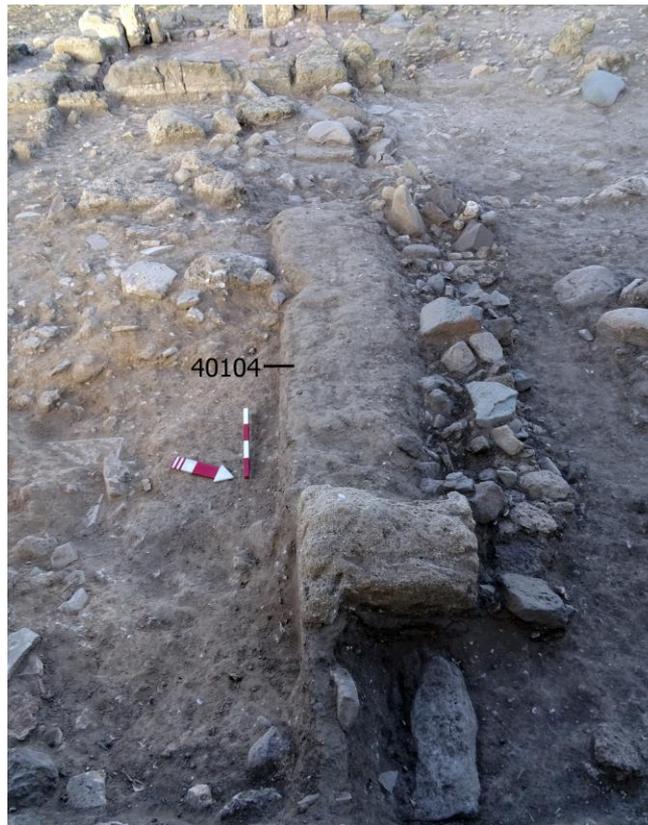
Fig. 13. Area C2, vani 3 e 4. Vista da Ovest del muro in terra cruda 40104, che si addossa ad un lacerto della antica struttura in pietra 40101. Per il posizionamento della struttura nell'ambito dell'Area C2, cfr. fig. 9.

Sul muro 40163 viene praticata una breccia (40204), che viene utilizzata come passaggio tra i vani 3b e 4; contestualmente, poco più a Est viene elevato un muro in terra cruda (40104), che si imposta direttamente sullo strato di crollo dell'antica struttura 40101 (fig. 13). Il muro è realizzato con la posa in opera di una malta di terra argillosa, mista a sabbia gialla a granulometria fine e a piccoli grumi di malta di calce biancastra, che ricorda molto, nella composizione, le terre impiegate per l'allestimento delle pavimentazioni nei vani 3b e 3c. Lo spessore di 40104 è compatibile sia con una posa in opera in mattoni crudi, sia con un allestimento in pisé.

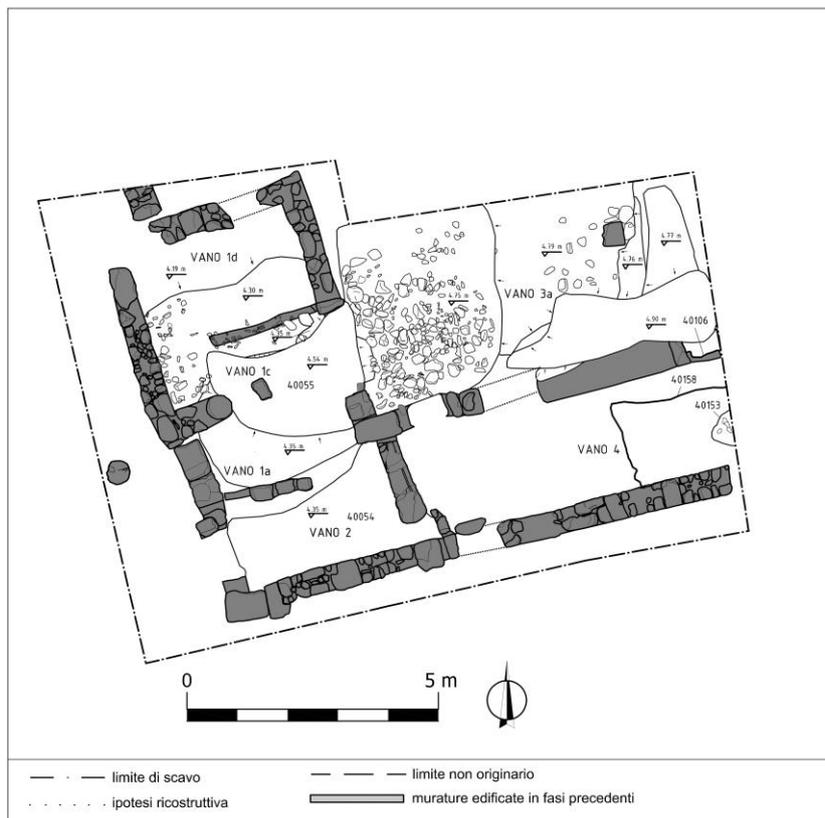
Fig. 14. Area C2: planimetria complessiva dei resti riferibili alla fase 5. Si riferisce a questa fase la formazione di una serie di strati di crollo delle strutture. La continuità di frequentazione dell'area è testimoniata, oltre che dalle tracce di attività di spoliazione delle strutture, anche dal formarsi, sulla superficie dei cumuli di macerie, di un piano di calpestio in terra battuta. All'interno del vano 4 si realizza un taglio, che intercetta il pozzetto di accesso all'antico vano ipogeo. Nell'area del vano 1 si deposita uno strato di rifiuti domestici. Elaborazione: E. Santoro.

FASE 5 (fine VI – inizio VII secolo d.C.) (fig. 14)

La zona viene defunzionalizzata e abbandonata e le strutture, private della manutenzione, sono interessate da fenomeni di degrado progressivo o, talvolta, di crollo repentino.

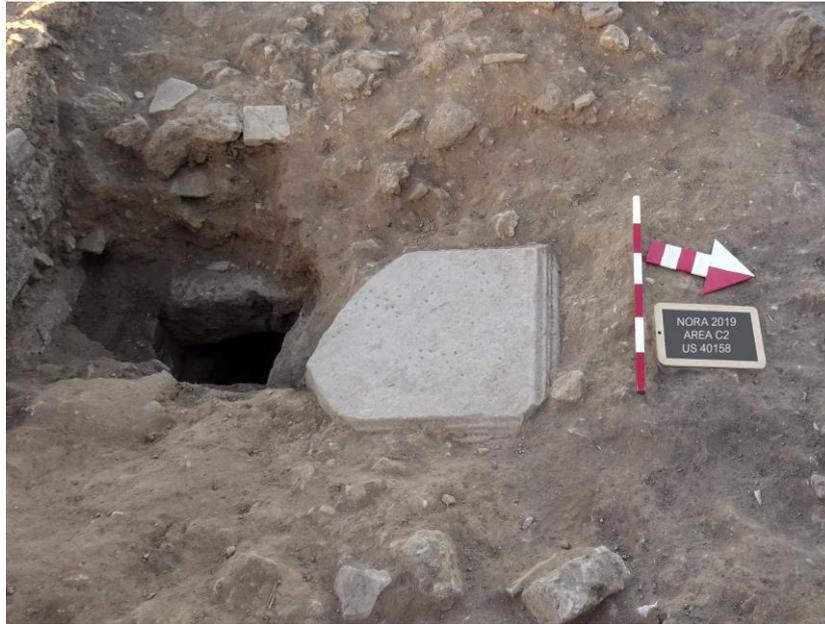
Fig. 15. Area C2, vano 4. Vista del taglio 40158, che intercetta le lastre di chiusura del pozzetto di accesso al vano ipogeo. Per il posizionamento dello strato nell'ambito dell'Area C2, cfr. fig. 14.

Nella parte orientale del vano 4, viene praticato un taglio (40158; fig. 15), forse funzionale alla rasatura delle strutture in elevato connesse al pozzo di accesso al vano ipogeo sottostante. Il taglio intercetta le lastre di chiusura del pozzetto, che viene parzialmente riaperto. Il pozzetto viene, poi, nuovamente chiuso, con il posizionamento di una grossa pietra di forma irregolare, che si incastrava bene nella cavità, senza però sigillarla completamente. Questa circostanza provocò, nel tempo, una forte alterazione delle stratificazioni soprastanti e determinò il parziale riempimento della cisterna a causa dell'infiltrazione di terre dall'alto.

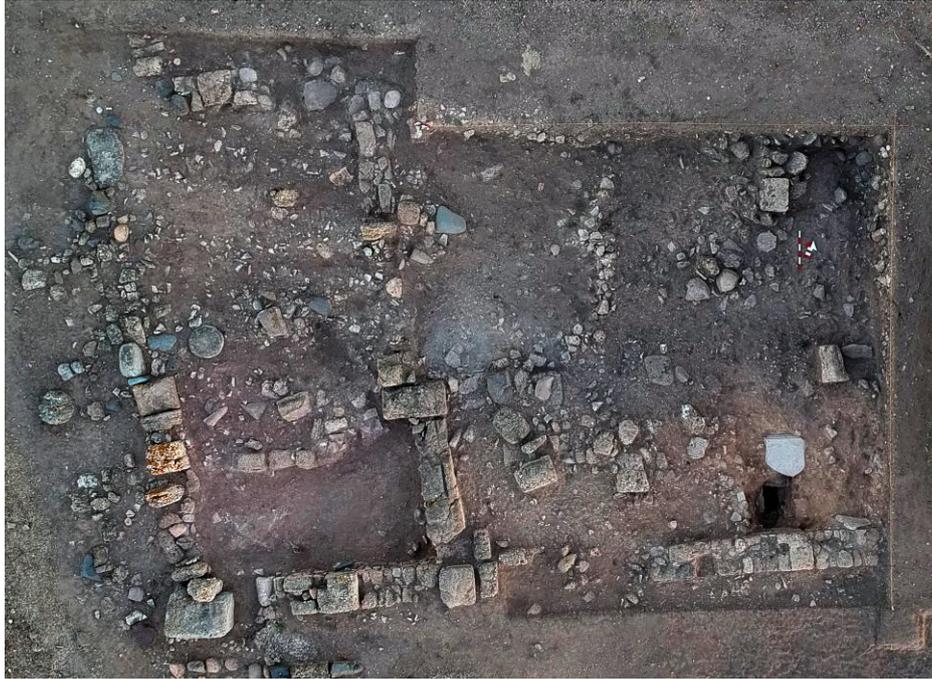
Fig. 16. Area C2. Vista generale dell'area al termine della campagna 2019.

Nell'area, al di sopra di una serie di strutture riferibili alle fasi più antiche, che saranno oggetto di indagini nel corso delle prossime campagne di scavo, in un periodo che è verosimilmente inquadrabile tra il IV e la prima metà del V secolo d.C. (fase 2) viene impostato un complesso edilizio di discrete dimensioni, i cui piani di calpestio sono ancora in gran parte obliterati dalle stratificazioni delle epoche successive (fig. 16).
