AMT – Stazione Granarolo (Ge). Ricerche e studi per l'intervento di conservazione. Analisi condotte dal 2018 al 2020

AMT - Granarolo Station (Ge). Research and studies for conservation intervention. Analyses conducted from 2018 to 2020

Daniela Pittaluga – Università degli Studi di Genova
Linda Secondini – Università degli Studi di Genova

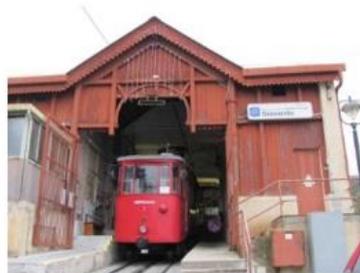
Fig. 1 - La stazione di arrivo per la linea funicolare a cremagliera Principe-Granarolo (fonte: Archivio Linda Secondini).

L'edificio in legno *Capolinea Cremagliera di Granarolo* (fig.1) sito in località Granarolo sulle alture di Genova, risale ai primi anni del Novecento: è la stazione di arrivo della linea di trasporto pubblico Principe-Granarolo gestita da AMT (Azienda mobilità e trasporti, Genova). Attualmente mostra una stratigrafia piuttosto articolata sia per variazioni volumetriche effettuate a più riprese, sia per interventi più contenuti relativi alle finiture. In questo articolo è sintetizzata la ricerca effettuata su questo complesso in più tempi: ad uno studio preliminare iniziato con una tesi di laurea sugli edifici a telaio ligneo è infatti subentrata una ricerca più specifica all'interno di due Progetti di Ricerca d'Ateneo (2018, 2019) e di un Accordo Quadro con AMT alla fine del 2020¹. L'esito della ricerca, in particolare con l'accordo quadro stipulato con AMT, è volto all'individuazione di stratigrafie (della struttura lignea, del colore, delle malte), ad una caratterizzazione dei materiali impiegati, delle tecniche di posa in opera e ad una analisi dello stato di conservazione per individuare la metodologia più idonea di intervento e indicare le linee guida per il loro restauro nel rispetto della struttura storica

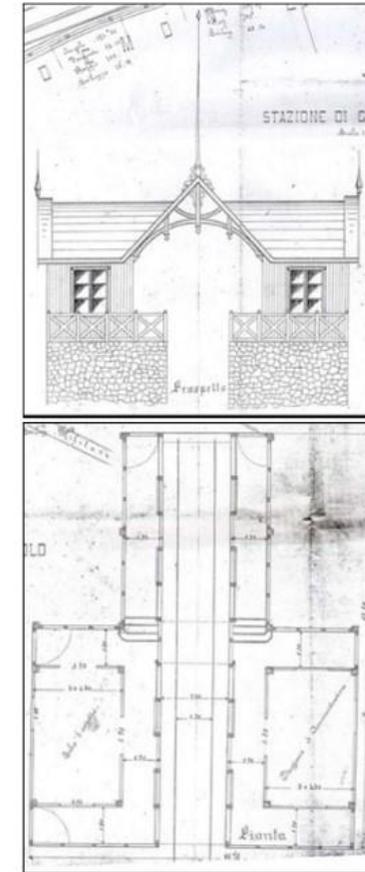
Figg. 5. 6 - Progetto per la funicolare di Granarolo (fonte: Relazione Tecnica, 16 maggio 1893, in Archivio AMT).

tranviaria del capoluogo ligure. Nel 1971 furono sostituiti gli impianti di alimentazione e la sottostazione elettrica; nel 1976 fu sostituito tutto l'armamento, ad esclusione della rotaia dentata, e furono eseguite alcune modifiche alle vetture. Nel frattempo, nel 1964 la UIITE era stata municipalizzata e rinominata AMT (Azienda Mobilità e Trasporti). Gli interventi eseguiti sopra indicati documentano solamente le operazioni di ripristino subite dagli impianti e dalle motrici mentre non è pervenuta traccia di quanto eseguito sulle stazioni a valle e a monte²¹. La società A.M.T. possiede nei propri archivi²² una documentazione relativa ai progetti della linea comprese le stazioni di partenza e di arrivo situate a Principe e a Granarolo. Dalla relazione tecnica²³ risalente al 16 maggio 1893 risulta a progetto uno *Chalet ad uso stazione* di cui sono presenti i disegni di seguito riportati. Dopo alcuni anni di ritardo venne inaugurata il primo gennaio 1901, su progetto degli ingegneri Ratti e Saligeri. È presente, inoltre, anche il progetto della stazione di partenza situata in salita san Rocco a Principe. Anche qui il progetto presenta un piccolo edificio di «...dimensioni 5,30x 3,00 m ad uso sala d'aspetto», come si legge dalla Relazione tecnica, probabilmente costruito ma sostituito poi da una costruzione in cemento armato. Il progetto risulta essere simile in alcune parti ma, si discosta di molto in altre, come ad esempio nella parte a cuspidi con funzione decorativa o nelle banchine aggettanti (figg. 5,6).

Come si può inoltre notare da un confronto con i documenti fotografici di inizio Novecento, non vi è una stretta attinenza tra il progetto e la realizzazione reale. Ciò potrebbe ricondurre ad un ulteriore progetto o a modifiche in corso d'opera. Come precedentemente indicato, i documenti certi si riducono alla relazione tecnica del 1893 e alle fotografie e cartoline storiche che permettono di compiere valutazioni ed ipotesi in merito alle possibili modifiche ed integrazioni alla struttura. Non meno importanti sono le fonti orali poiché permettono di tornare indietro fin dove arriva la memoria e di acquisire quelle informazioni visive e percettive proprie solo di chi ha vissuto a contatto con un evento o un manufatto, come nel caso in esame. Tale aspetto si è rivelato importante in relazione agli studi sul colore dell'edificio, poiché, da un'intervista ad un abitante del borgo di Granarolo e residente nei pressi della stazione da oltre cinquant'anni, è emerso che a sua memoria, a

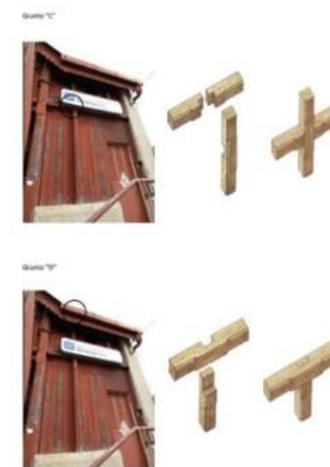
Fig. 7 - Particolare del prospetto a valle. In questo prospetto sono visibili differenti fasi di trasformazione, particolari dei giunti lignei. (fonte: S. Gelvi, L. Secondini. *Studi e ricerche su sistemi intelaiati in legno in ambito ligure. Conoscere per conservare*, tesi di laurea Magistrale in Architettura, Università degli Studi di Genova, aa. 2016-2017).

Uno dei primi obiettivi è stato quello di caratterizzare in modo preciso i vari materiali impiegati nella struttura. Attualmente il complesso è per la maggior parte costituito da materiale ligneo verniciato. Diverse sono le essenze lignee: abete rosso, castagno e pino. Il loro impiego varia a seconda degli elementi architettonici. Le analisi sul legno effettuate in prima istanza per una caratterizzazione del materiale del complesso, potrebbero risultare necessarie ed indispensabili, qualora, durante interventi mirati di sostituzione a campione di parti lignee, si venissero ad avere a contatto elementi lignei storici e di nuovo inserimento. Caratteristiche di durezza molto differenti, infatti, possono creare problemi di incompatibilità tra materiali con relative ripercussioni sull'intero buon funzionamento dell'intera struttura. Si è quindi provveduto anche ad una caratterizzazione delle tinteggiature attualmente presenti sui diversi elementi e sono, poi, stati analizzati alcuni campioni di malte utilizzate per fissaggi e stuccature. Per la caratterizzazione delle tinte e vernici si è fatto ricorso anche ad analisi di laboratorio, con la collaborazione del Laboratorio MARSC (Laboratorio di Metodiche Analitiche per il Restauro e la Storia del Costruito) interno all'Università di Genova, del laboratorio della Boero e dello studio Diagnostico SDT. Per l'analisi spettrofotometrica ci si è avvalsi dello studio GEOTRE. Per l'analisi stratigrafica dei volumi e delle trasformazioni dei rivestimenti ci si è avvalsi del Laboratorio di Archeologia dell'Architettura interno al Dipartimento di Architettura e Design. Lo studio è stato suddiviso in fasi: prima fase di ricognizione con sopralluogo ed individuazione macroscopica delle unità stratigrafiche caratteristiche (suddivise per unità di struttura ed unità di finitura), fase di analisi in laboratorio dei colori tramite il *MUNSELL Book of color*, fase di analisi in laboratorio con osservazione al microscopio ottico stereoscopico in luce riflessa (ingrandimenti a 10x e a 40x sotto un fascio di luce neutra) a cura del dott. geol. R. Ricci, fase di analisi in laboratorio con analisi spettrofotometrica all'infrarosso FT-IR dei pigmenti presenti sulla superficie dei campioni a cura del dott. geol. R. Ricci, fase di analisi in situ su campioni con prova *CROSS HATCH CUTTE*. Da tutto ciò è emerso che la pittura esistente (che attualmente ricopre tutta la parte lignea del complesso) è una pittura alla nitrocellulosa, che ha subito un forte, degrado naturale. Tali pitture negli anni sessanta e settanta, anni a cui presumibilmente si può far risalire l'ultimo intervento effettuato, erano largamente utilizzate non solo nel campo industriale (nel quale sono ancora oggi parzialmente utilizzate), ma anche in altri settori come quello della manutenzione edile. Per la verifica di adesione della superficie pittorica al legno si è usato il 107 Cross Hatch Cutter della Elcometervb secondo le norme di riferimento BS EN ISO 2409 e la ASTM D 33 59-B, analisi IR dei campioni (fig.7).
