Valutazione del comportamento rigido dei solai da misure di vibrazione ambientale: applicazione a edifici in muratura in condizioni pre e post-sismiche

Daniele Sivori, Serena Cattari, Marco Lepidi

^a *Dipartimento di Ingegneria Civile, Chimica e Ambientale (DICCA), Via Montallegro 1, 16145 Genova, Italia*

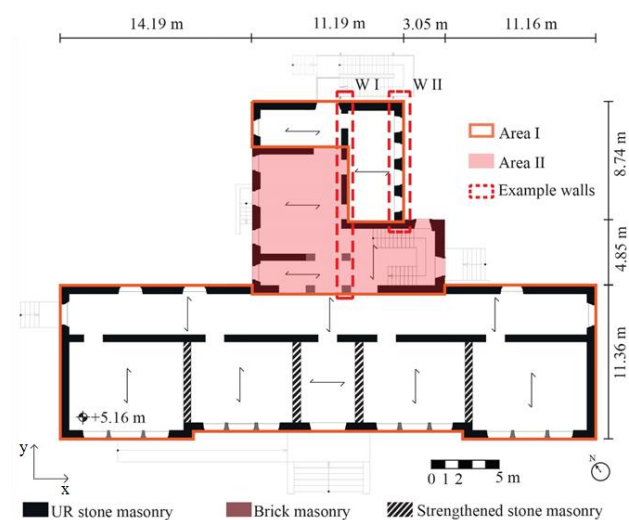
Figura 1. Pianta strutturale del piano rialzato della scuola "Pietro Capuzi" di Visso (MC).

La scuola "Pietro Capuzi" di Visso (MC) è un edificio in muratura risalente al 1930, gravemente danneggiato dalla sequenza sismica del Centro Italia 2016-2017. La struttura è caratterizzata da una pianta a "T" rovesciata che si estende su una superficie di oltre 620 m² e presenta, in una porzione ridotta, un piano interrato ("Area II" in Figura 1). L'elevato si sviluppa su tre piani fuori terra in modo regolare e con bucatore allineate. Le murature portanti, formate da due paramenti di pietre a spacco, sorreggono solai latero-cementizi a singola e doppia orditura e cordoli in calcestruzzo armato. La struttura portante del tetto è in legno e sorregge una sottile soletta in calcestruzzo armato ed un manto di tegole. Le fondazioni sono costituite da allargamenti delle murature portanti poco profondi, poggianti su un terreno dalle scadenti proprietà meccaniche.

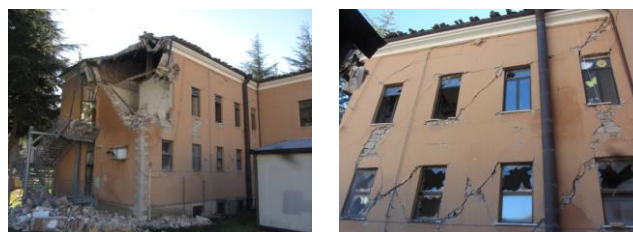
Figura 2. Fotografie del danno all' 8 Dicembre 2016 di S. Cattari e D. Sivori. A sinistra, meccanismo di ribaltamento fuori dal piano. A destra, danneggiamento prevalente a taglio nei maschi e nelle fasce .

La sequenza sismica del Centro Italia 2016-2017, a partire dalla scossa del 24 Agosto 2016, ha ripetutamente e gravemente danneggiato la struttura, che ha esibito una risposta globale delle pareti nel piano con una concentrazione del danno nei maschi e nelle fasce murarie, soprattutto nella direzione y dell'edificio (Figura 2). La scossa di magnitudo 6.5 del 26 Ottobre, la più gravosa per la struttura, ha attivato il meccanismo di ribaltamento fuori dal piano di alcune murature perimetrali nella parte retrostante dell'edificio, oltre al collasso di diversi solai in questa stessa area (Figura 3). Informazioni dettagliate riguardanti i dettagli costruttivi, il danno osservato in seguito a ciascun evento sismico e la ricostruzione del suo accumulo sono riportate nel report ReLUIIS – Task 4.1 Workgroup 2018.

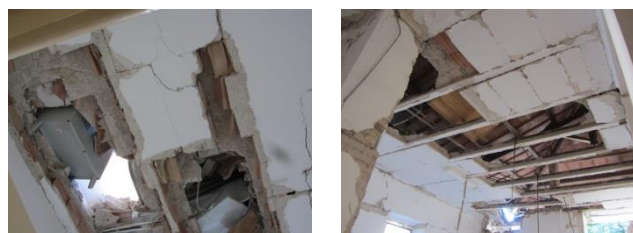
Figura 3. Fotografie del danno all' 8 Dicembre 2016 di S. Cattari e D. Sivori. Collasso di un solaio di latero-cemento al piano primo e di un solaio in putrelle e tavelloni al piano secondo.

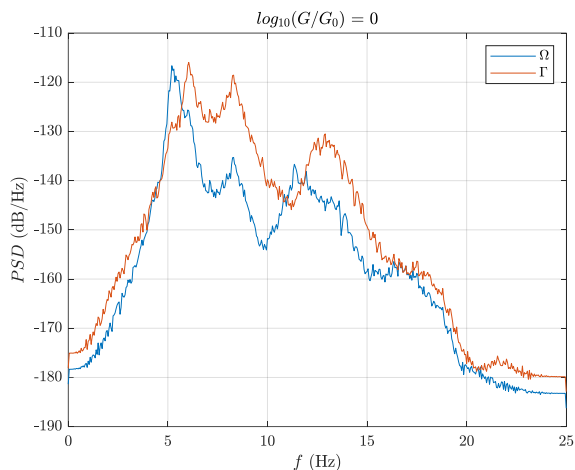
Figura 7. Rotazioni rigide e deformazioni angolari stimate per il modello di riferimento.

In particolare, ponendo l'attenzione sulla banda di frequenze nell'intorno di 5Hz, la densità di potenza spettrale (Power Spectral Density, PSD) delle rotazioni rigide Ω è più elevata di quella delle deformazioni angolari Γ di circa due ordini di grandezza. Tale rapporto suggerisce un comportamento torsionale quasi-rigido del diaframma nel piano (Figura 7), coerentemente alle forme modali dei primi due modi di vibrazione (Figura 5).

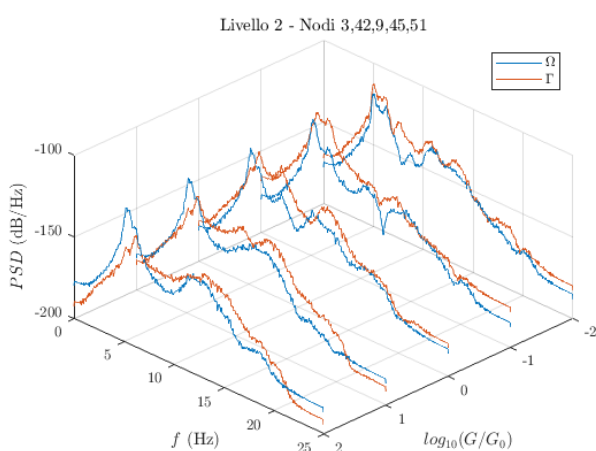
Figura 8. Rotazione rigida Ω e le deformazioni angolari Γ per variazioni discrete del modulo di rigidezza tangenziale del solaio G rispetto al valore di riferimento G_0 .

Simulando un danneggiamento dovuto all'azione sismica attraverso una riduzione del modulo di rigidezza tangenziale dei solai G , si osserva un generale incremento delle densità di potenza spettrali delle deformazioni angolari Γ (Figura 8) ed uno spostamento dei picchi di Γ (ovvero dei modi risonanti che coinvolgono la deformazione a taglio dell'impalcato) dalle alte alle basse frequenze. In questo specifico caso, la perdita di comportamento rigido dei modi a 5Hz è

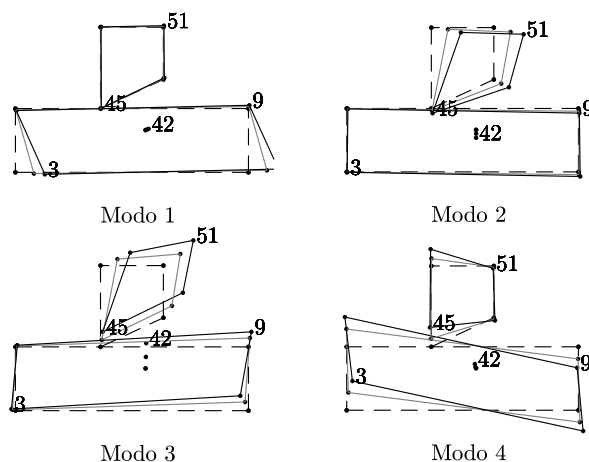
Figura 10. Forme modali per un decremento di G di due ordini di grandezza rispetto al valore di riferimento G_0 .

già evidente per una decremento del valore di G di un ordine di grandezza e pressoché totale per un decremento di due ordini di grandezza. I picchi di deformazione angolare Γ , infatti, assumono valori spettrali non trascurabili, del tutto comparabili a quelli delle rotazioni rigide Ω (Figura 9). Il comportamento deformabile dei solai è inoltre confermato dalle corrispondenti forme modali (Figura 10).
